**SKRIPSI**

**ANALISIS DAMPAK *HOTPOINT* PADA PENYULANG UNM PT PLN  
(PERSERO) ULP PANAKKUKANG**

**PROGRAM STUDI TEKNIK ELEKTRO**

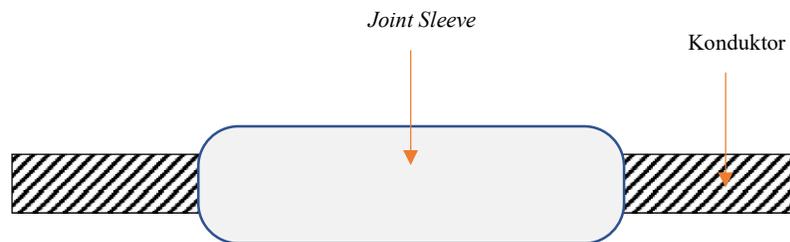
Gambar 6 Contoh Penggunaan *Joint Sleeve Connector*

Pada Gambar 6 dapat dilihat contoh penggunaan *joint sleeve connector* sebagai sambungan pada konduktor.

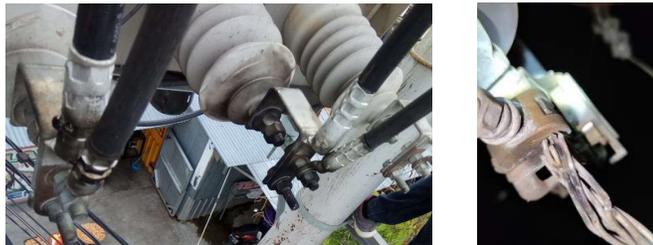
Gambar 7 Contoh Gangguan *Hotpoint* pada Sambungan  
(ULP Panakkukang, 2022)

Berdasarkan hal tersebut *hotpoint* sangat penting dilakukan, karena jika tidak dilakukan pengecekan akan terjadi hubung singkat sehingga dapat menyebabkan gangguan penyulang. Berikut gambaran kondisi peralatan yang mengalami *hotpoint*.

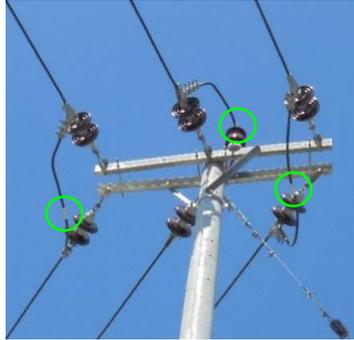
Gambar 8 Titik Sambung pada Aspan  
(ULP Panakkukang, 2022)

Berdasarkan banyaknya gangguan yang terjadi pada titik sambung peralatan, maka pada skripsi ini membahas masalah thermovisi yang dilakukan pada sambungan aspan (isolator tarik) dan pada sambungan *switching* (LBS, MRZ, *Recloser*), Di mana titik sambung yang dimaksud dapat dilihat pada gambar berikut:

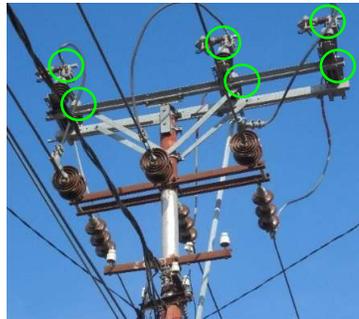
Gambar 9 Titik Sambung pada *Switching* (LBS)  
(ULP Panakkukang, 2022)

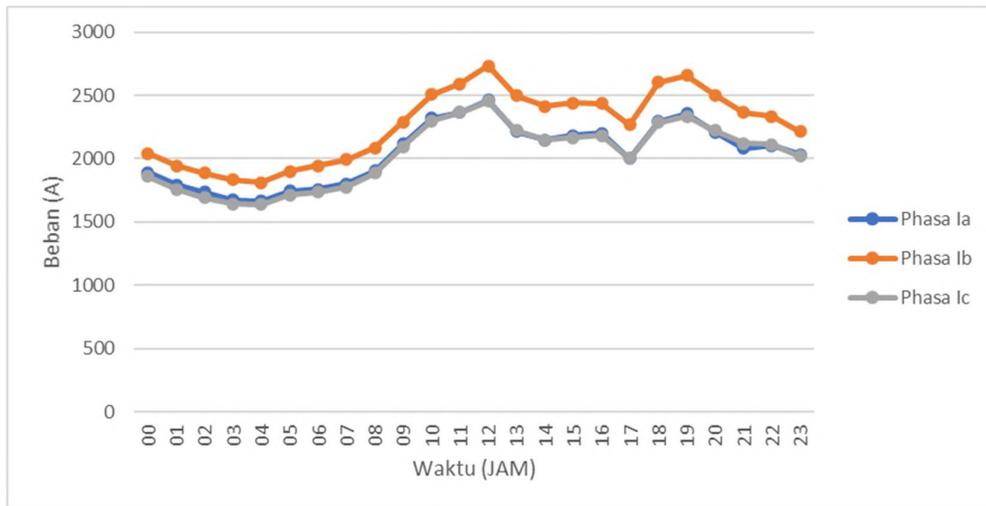
Gambar 11 Kurva Beban Harian

Sehingga jumlah total titik sambungan yang diukur menggunakan thermovisi adalah 60 titik dengan waktu pengukuran pada malam hari yaitu pada waktu beban puncak (mulai sekitar pukul 18.00 dapat dilihat pada gambar 11). Berikut kurva beban harian Penyulang UNM pada bulan juli:

Hal ini dilakukan dengan asumsi bahwa semakin besar beban maka suhu sambungan pun akan tinggi, namun tentunya untuk mengetahui kondisi dari titik

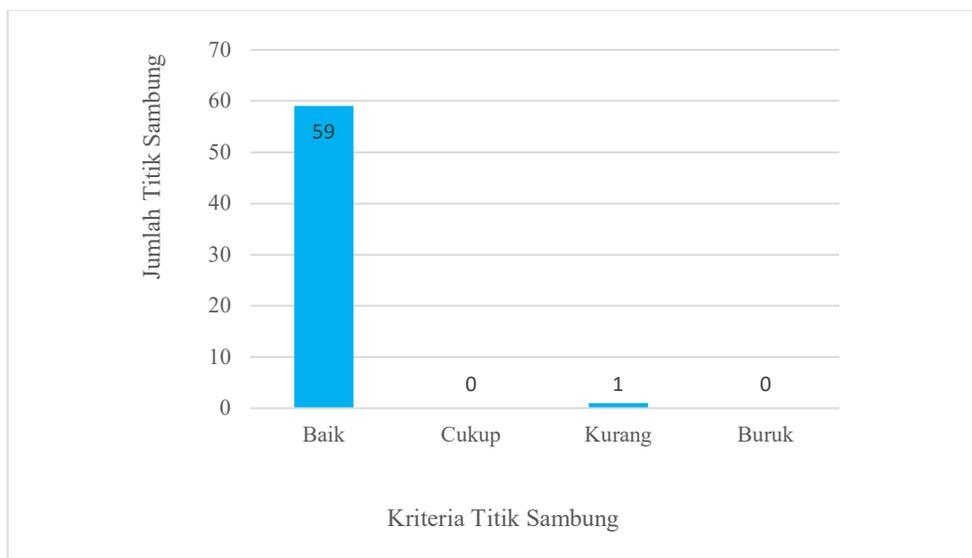
Gambar 12 Grafik Kondisi Titik Sambung

Berdasarkan tabel di atas, dari 60 titik sambung yang diukur, maka didapatkan hasil bahwa kondisi titik sambung yang kriteria baik adalah sebanyak 59 titik, titik sambung kriteria cukup adalah sebanyak nol titik, kriteria titik sambung kurang yang perlu direncanakan perbaikan adalah sebanyak satu titik, dan titik sambung kriteria buruk adalah sebanyak nol titik. Adapun rinciannya dapat dilihat pada gambar grafik berikut:

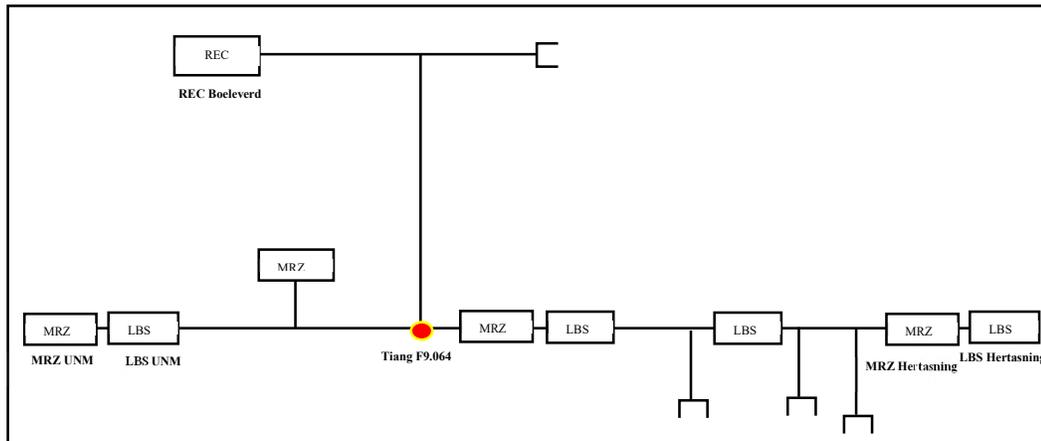
Gambar 13 *Segment Hotpoint*

Jenis penghantar dan diameter pada penghantar akan mempengaruhi besarnya nilai susut daya pada jaringan. Pada Tiang dengan nomor F9.064 menggunakan penghantar AAAC dengan diameter 150 mm<sup>2</sup> dengan diameter nilai sebenarnya sebesar 147,1 mm<sup>2</sup> dan berada pada *segment* antara segment Rec monginsidi – MRZ Kanni – LBS UNM dengan panjang penghantar sebesar 6,625 km dan pertemuan penyulang pada MRZ UNM dan LBS Kanni sehingga tegangan berujung pada peralatan *switching* tersebut dan posisinya dalam keadaan *open*. Karena berada pada *segment* yang mempunyai jenis penghantar dan luas penampang yang berbeda, maka untuk menghitung rugi daya terlebih dahulu harus mengetahui spesifikasi hantaran berdasarkan standar konstruksi penghantar yang ada sesuai pada tabel 1, tabel 2 dan tabel 3 dan berdasarkan data aset dari ULP Panakukkang. Adapun rincian segment yang mengalami *hotpoint* dapat dilihat pada gambar berikut:

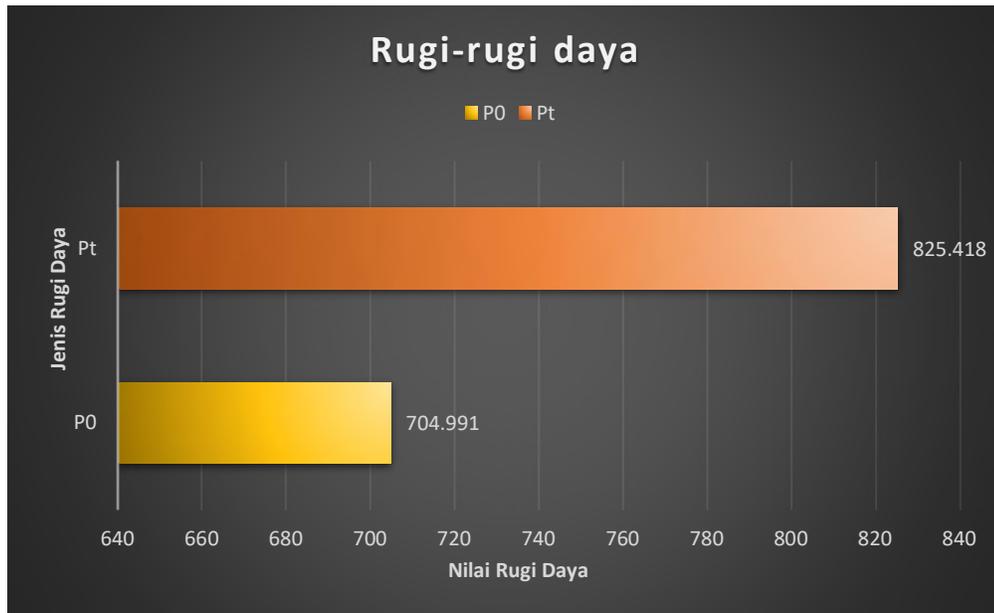
$$\begin{aligned} \text{Selisih rugi daya} &= P_t - P_0 \\ &= 825,418 - 704,991 \\ &= 120,427 \text{ W} \end{aligned}$$

Gambar 14 Grafik Rugi-rugi Daya akibat Kenaikan Suhu

Dari hasil perhitungan rugi daya yang telah dilakukan dan berdasarkan gambar 10, maka dapat dilihat bahwa peningkatan nilai rugi daya akibat *hotpoint* sebesar 120,427 W atau kenaikannya sebesar 17%, namun disisi lain perlu diketahui bahwa salah satu anomali gangguan yang terjadi pada jaringan distribusi adalah adanya *hotpoint* pada titik sambungan yang dapat menyebabkan sambungan ataupun peralatan menjadi rusak, apabila *hotpoint* terjadi secara terus menerus dampak terbesar yang akan terjadi pada sambungan yaitu sambungan akan putus atau meleleh dan terjadi gangguan ke tanah, sehingga mengganggu sistem kelistrikan yaitu menyebabkan padam yang meluas dan dapat memperburuk nilai dari keandalan jaringan. Untuk itu, inspeksi titik sambung pada peralatan sangat perlu dilakukan.

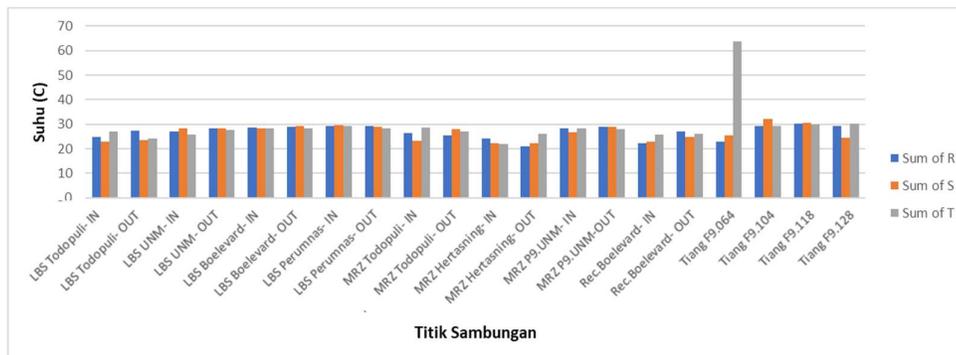
Dari perhitungan emisivitas di atas, rata-rata emisivitas dari 60 sampel titik sambung, yaitu sebesar 0,5125. Adapun grafik nilai suhu dan emisivitas dapat dilihat pada gambar berikut:

Gambar 15 Grafik Pengukuran Suhu pada Titik Sambung

Pada tabel 11 di atas menunjukkan bahwa suhu tertinggi dari pengukuran yang dilakukan adalah sebesar 63,8°C dengan nilai emisivitasnya yaitu 0,3242 terdapat pada titik pengukuran Tiang F9.064. Sedangkan suhu terendahnya adalah sebesar 21°C dengan nilai emisivitasnya sebesar 0,5581 yang terdapat pada titik pengukuran MRZ Kanni OUT fasa R. Akan tetapi dari semua hasil nilai emisivitas yang telah dilakukan analisa perhitungan, jika dilakukan pembulatan maka terdapat nilai emisivitas di bawah rentan suhu yang sesuai dengan *Standard Reference Material (SRM)* (emisivitas aluminium 0,5), yaitu pada titik yang mengalami *hotpoint*.

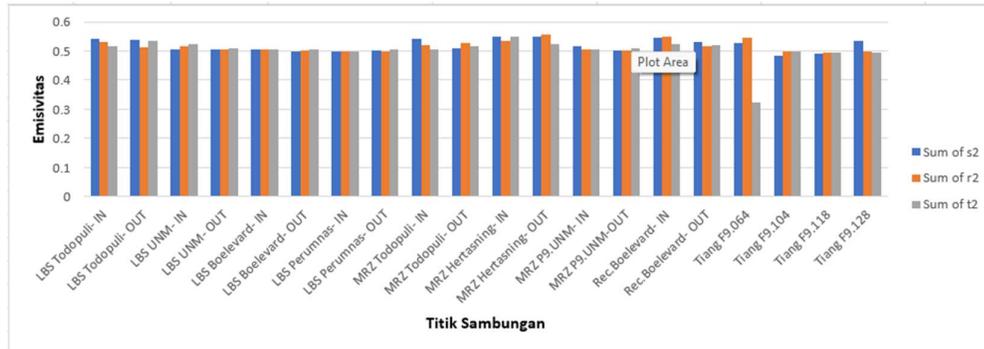
Gambar 16 Grafik Emisivitas pada Titik Sambung
